# 2026 年度鄂托克前旗长城煤矿有限责任公 司矿山地质环境治理与土地复垦计划

鄂托克前旗长城煤矿有限责任公司

二零二五年十一月

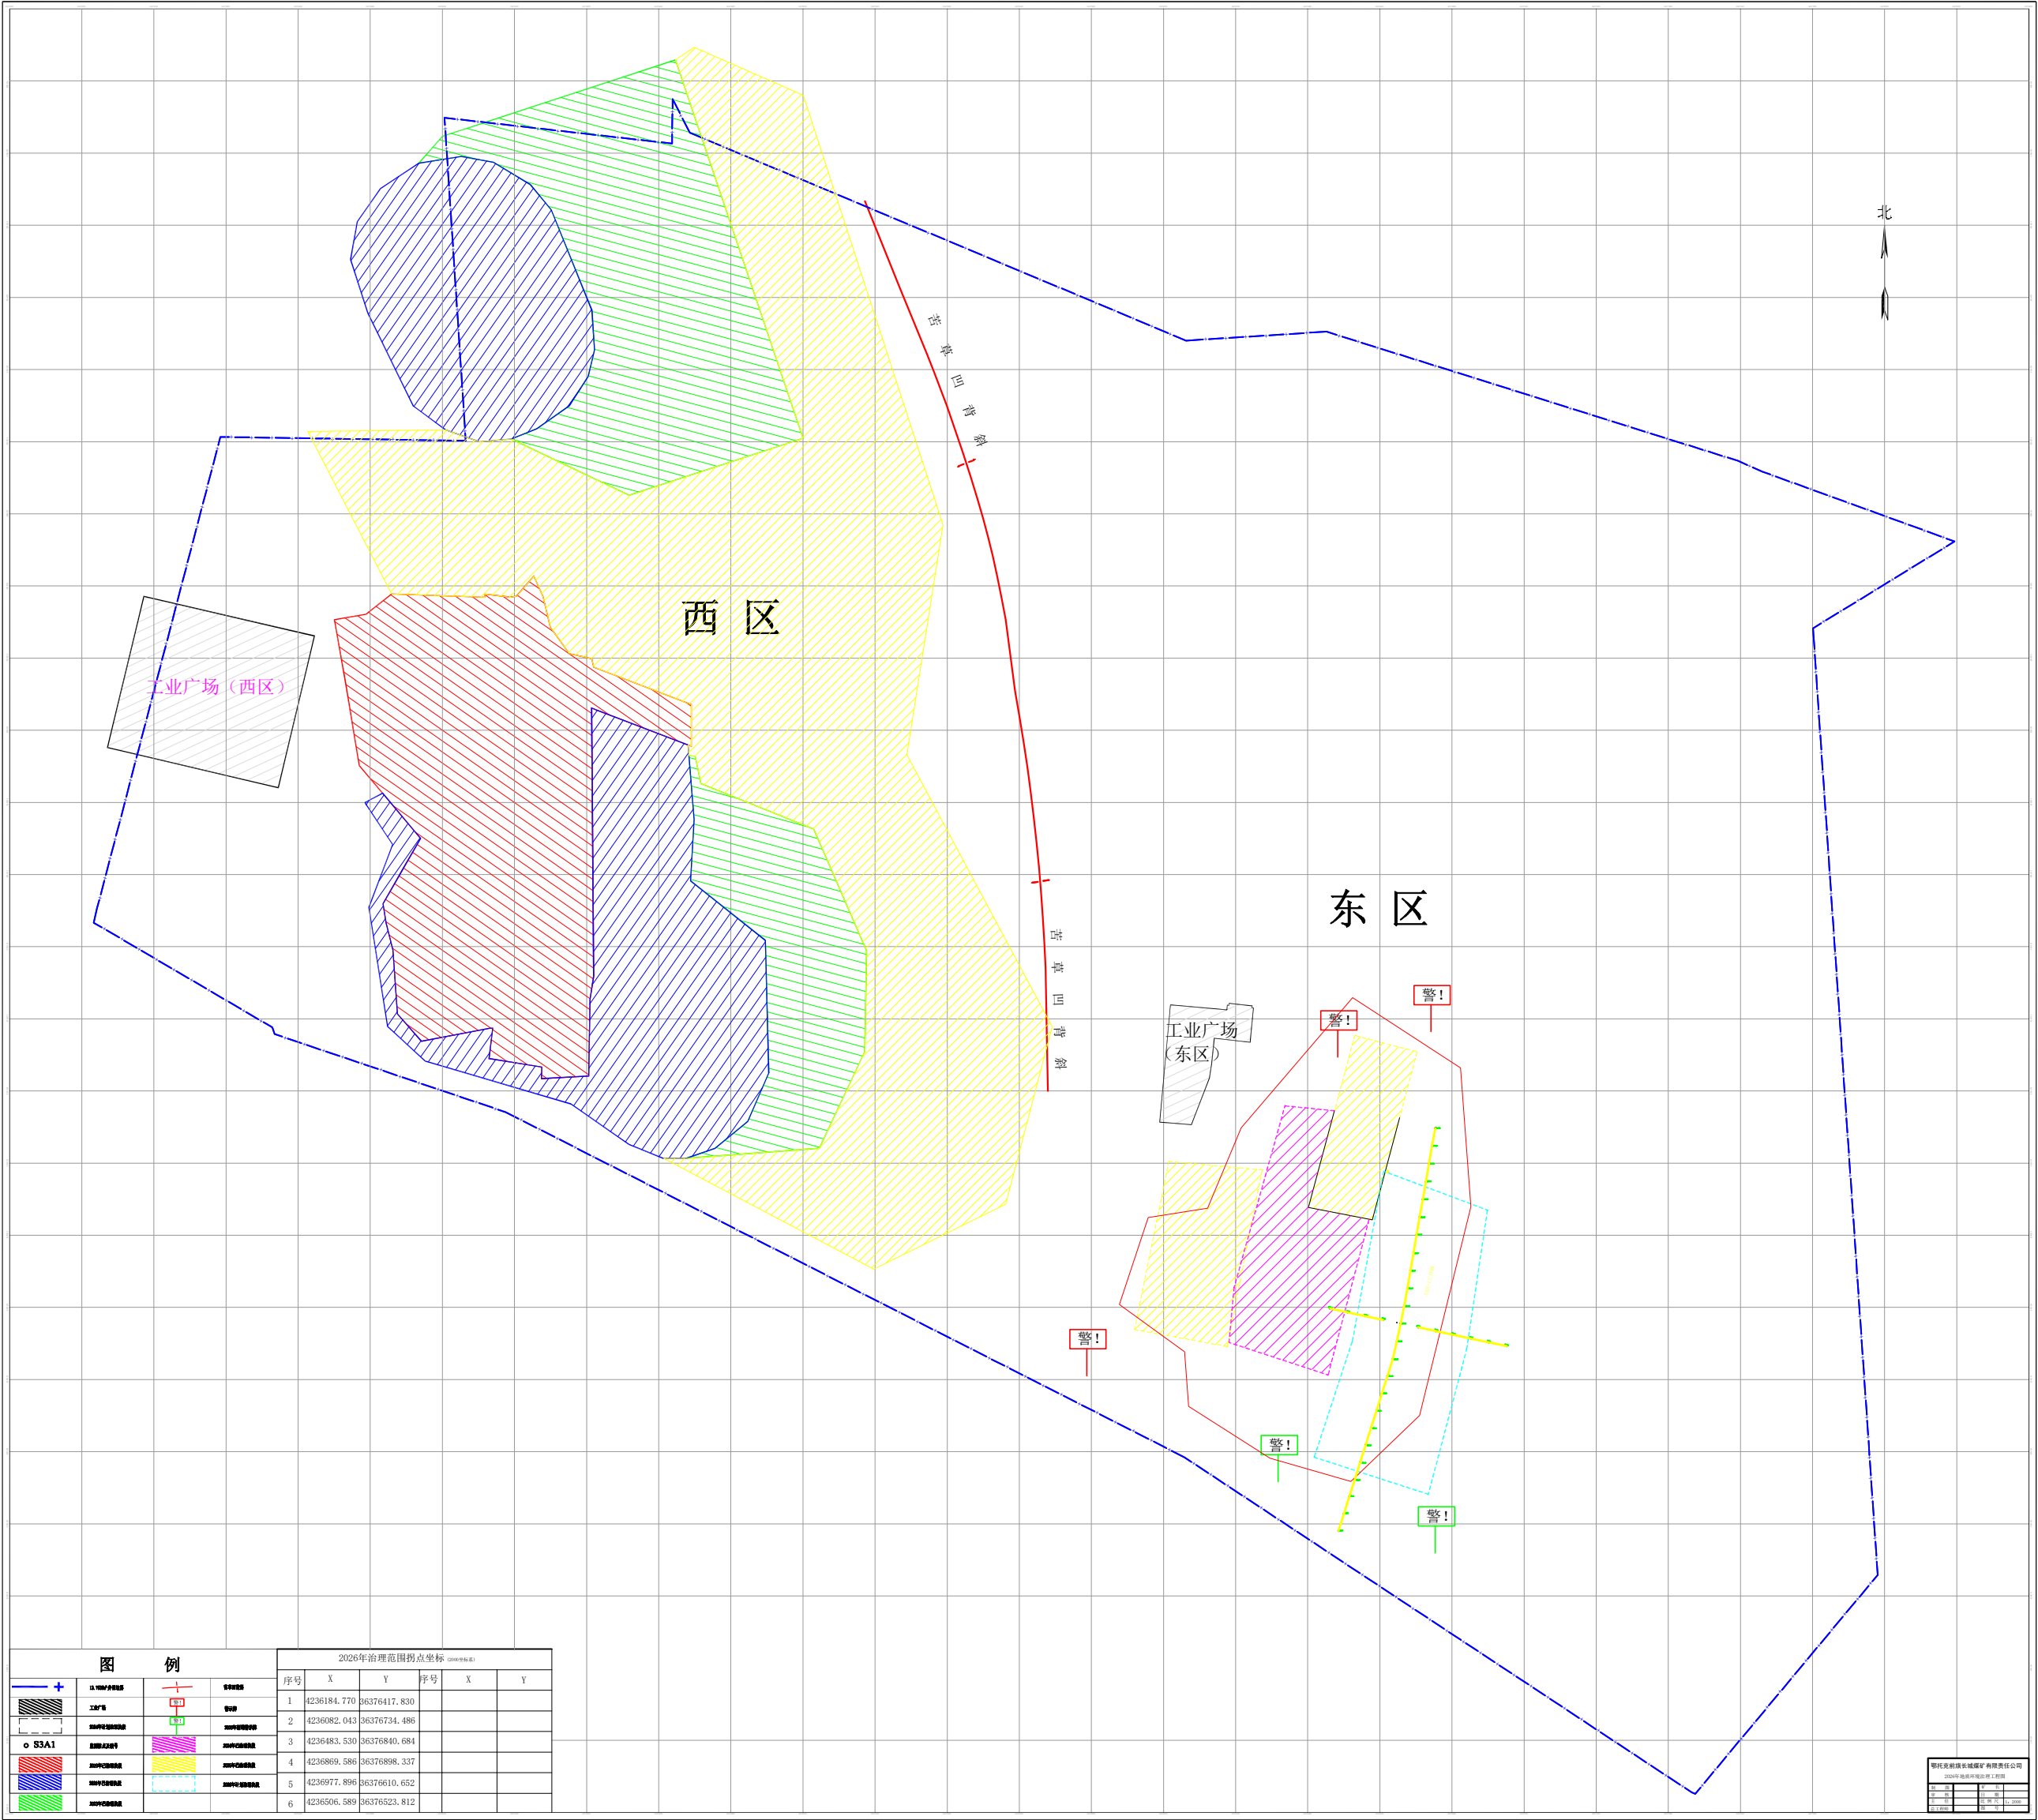
附图：2026 年度长城煤矿矿山地质环境治理与土地复垦治理计划图

根据开采计划及开采现状，2026 年度我矿主要针对东区已经开采的 3 号煤层，治理面积 0.1894km<sup>2</sup>，治理范围拐点坐标（2000 坐标系）如下。
