# 鄂托克前旗长城三号矿业有限公司 2026年度矿山地质环境治理与土地复垦计划

鄂托克前旗长城三号矿业有限公司  
2026年3月24日

### 鄂托克前旗长城三号矿业有限公司 关于呈报《2026年度矿山地质环境治理 与土地复垦计划》的请示

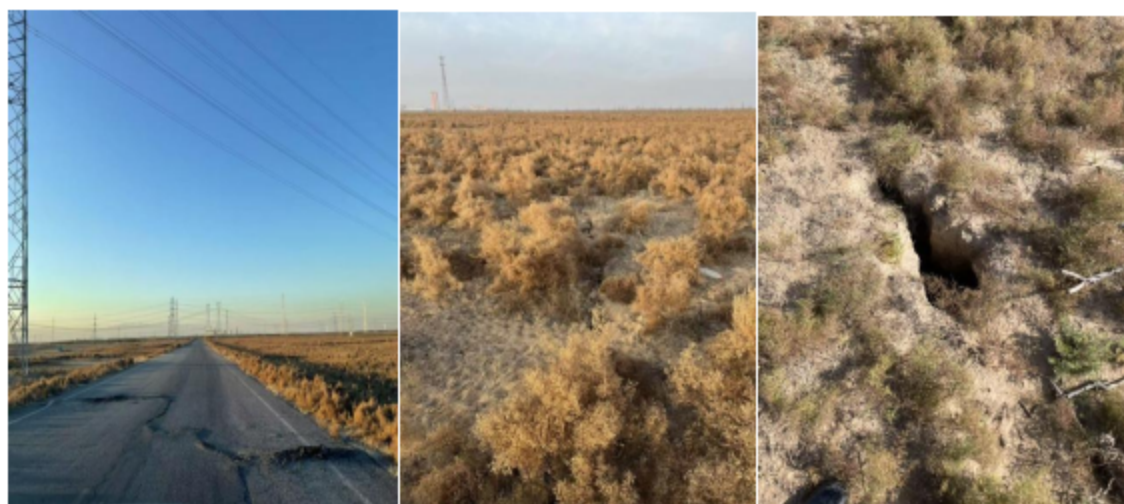
图3-1

井田范围内地形起伏较缓，地表风积沙分布广泛且厚度大，由于开采煤层埋藏较深，采空区上部地表暂未发现塌陷坑，塌陷变形以大面积整体下沉为主，自开采以来，开采形成的采空区引发了一定程度的采空塌陷伴生地裂缝。裂缝以条带状展布为主，近垂直于工作面推进方向（南北向），塌陷裂缝主要分布于重复采动的工作面切眼、停采线及顺槽煤柱上方，裂缝性状呈楔形，长度 $10—50\text{m}$ ，裂缝间距 $5—30\text{m}$ ，缝宽 $1—3\text{cm}$ ，可见深度 $0.3—0.5\text{m}$ ，切眼等部位的裂缝宽度普遍 $0.2—0.5\text{m}$ ，个别

裂缝的宽度在0.5—1.0m，其可见深度0.5—1m，裂缝区偶尔会有台阶式离层错动现象，错落高度0.1—0.3m，现状地裂缝带面积约占采空区面积的5%。发现裂缝后，煤矿及时组织人员进行了治理，主要措施为对地裂缝进行回填，并在显眼位置设置警示牌提醒过往行人车辆。

综上所述，现状采空区存在地面塌陷（沉陷）地质灾害，主要表现为地表出现伴生裂缝，伴生裂缝地质灾害危险性中等，危害程度中等，地质灾害影响程度较严重。

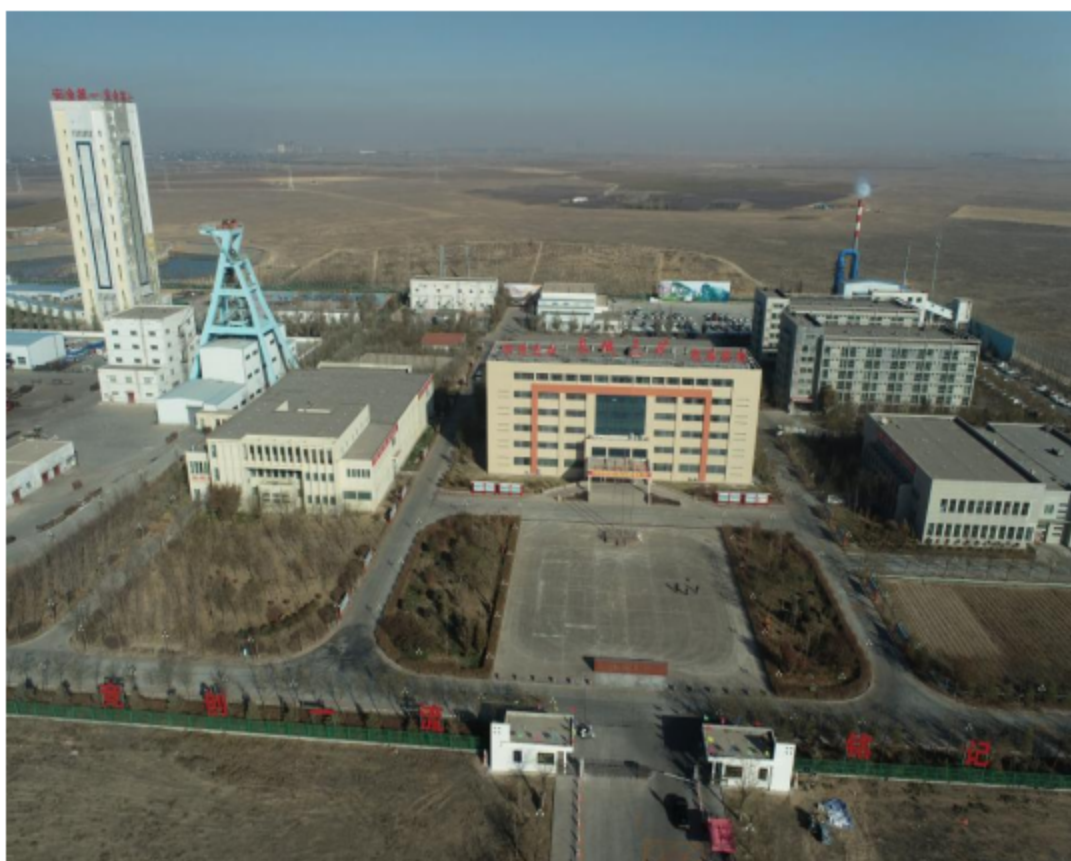
图3-2

长城三号煤矿工业场地位于井田中部，工业场地主要包括主井生产区、副井辅助生产区、办公楼、食堂、宿舍、注浆站、空气压缩机站、矿井水处理站、封闭式储煤场、地磅房、配电室等。占地面积19.10hm<sup>2</sup>，目前矿井采用立井综合开拓，工业场地内布置主立井、副立井两条井筒。

经现场踏勘及收集资料分析，工业场地所在地势平缓，现状条件下发生崩塌、滑坡、泥石流、不稳定斜坡地质灾害危险性小，危害程度小，影响程度较轻；工业场地下部留设保护煤柱，不形成地下采空区，现状条件下发生地面塌陷、地裂缝地质灾害危险性小，危害程度小，影响程度较轻；工业场地内用水大部分由矿井水处理及外部水务公司供给，不会抽取地下水，现状条件下发生地面沉降地质灾害危险性小，危害程度小，影响程度较轻。

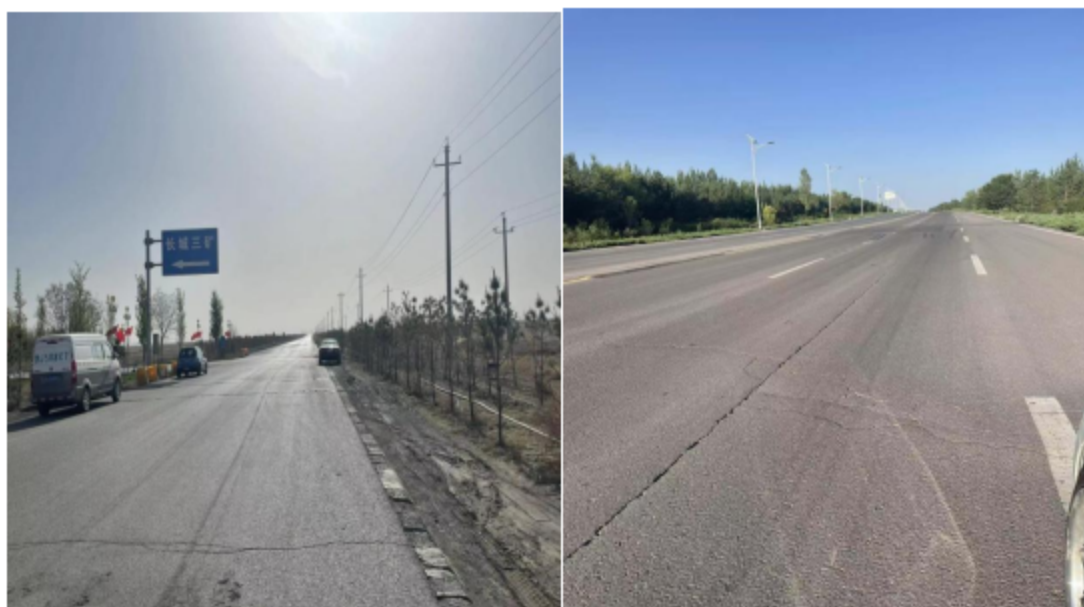
图3-3（上红线、上长线）

长城三号煤矿矿区范围内有多条道路穿过，路面采用沥青混凝土结构，矿区道路宽约10—35m，长约16.50km，占地总面积约41.43hm<sup>2</sup>。

通过现场调查矿区道路所在地势平缓，现状条件下发生崩塌、滑坡、泥石流、不稳定斜坡地质灾害危险性小，危害程度小，影响程度较轻；矿区道路部分地段（面积6.11hm<sup>2</sup>）位于现状采空区上部，路面受采空区影响已出现小型裂缝，但暂未影响车辆正常行驶，现状评估地面塌陷（沉陷）、地裂缝地质灾害危险性小，危害程度小，影响程度较轻；矿区道路地段不会抽取地下水，现状条件下发生地面沉降地质灾害危险性小，危害程度小，影响程度较轻。

1. 对上长线道路塌陷进行治疗，投入365.58万元。上长线位于鄂托克前旗新上海庙镇，受长城三矿采煤工作面采空区塌

陷影响，上长线路面出现不连续开裂、台阶状裂缝，根据采空区沉降情况，前期对部分沉降路段进行了局部修补。经过岩移观测，现需对上长线道路土字路口以东段沉稳区道路进行修复。施工方法一是拆除褶皱区域7cm沥青层+11cm水泥稳定砂石层，然后铺设15cm水泥稳定砂石层后+3cmSBS改性沥青混凝土面层；二是拆除铺贴的10cm预制砼块路面和8cm砂石垫层，然后铺设15cm水泥稳定砂石层后+3cmSBS改性沥青混凝土面层。

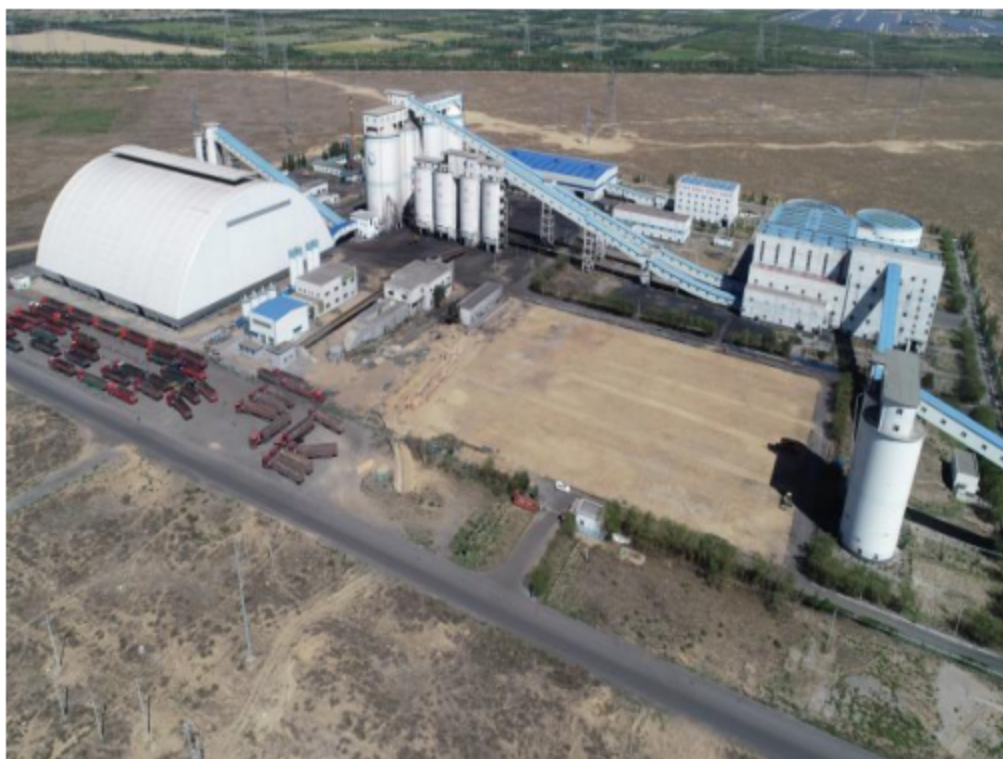
图3-4

长城三号煤矿建设配套选煤厂，该选煤厂为矿井型选煤厂，入洗长城三号矿井原煤，生产能力为500万吨/年，洗选后产品作为炼焦配煤和电厂燃料煤。长城三号煤矿选煤厂建在工业场地以西1.5km处，占地面积9.45hm<sup>2</sup>，选煤厂内分布有主厂房、浓缩车间、压滤车间、中煤矸石仓、配电室等，同时煤矿的风井场地、储煤仓也位于选煤厂内部。

风井场地位于选煤厂内部，回风立井井口布置在煤层埋藏浅部的西边界风井场地，一采区上山的顶部。回风立井：井口坐标：X=4249432.061，Y=36375572.382，Z=+1236.0，井筒方位角 $\alpha=0^{\circ}$ ，净断面33.18m<sup>2</sup>。装备全玻璃钢梯子间，井筒敷设两趟灌浆管路，并作为矿井的第二个安全出口。梯子大梁托架、梯子小梁支座金属构件以及较小连接件防腐措施与主立井井筒装备一致。

经现场踏勘及收集资料分析，选煤厂所在地势平缓，现状条件下发生崩塌、滑坡、泥石流、不稳定斜坡地质灾害危险性小，危害程度小，影响程度较轻；选煤厂下部留设保护煤柱，不形成地下采空区，现状条件下发生地面塌陷、地裂缝地质灾害危险性小，危害程度小，影响程度较轻；选煤厂内用水大部分由矿井水处理及外部水务公司供给，不会抽取地下水，现状条件下发生地面沉降地质灾害危险性小，危害程度小，影响程度较轻。

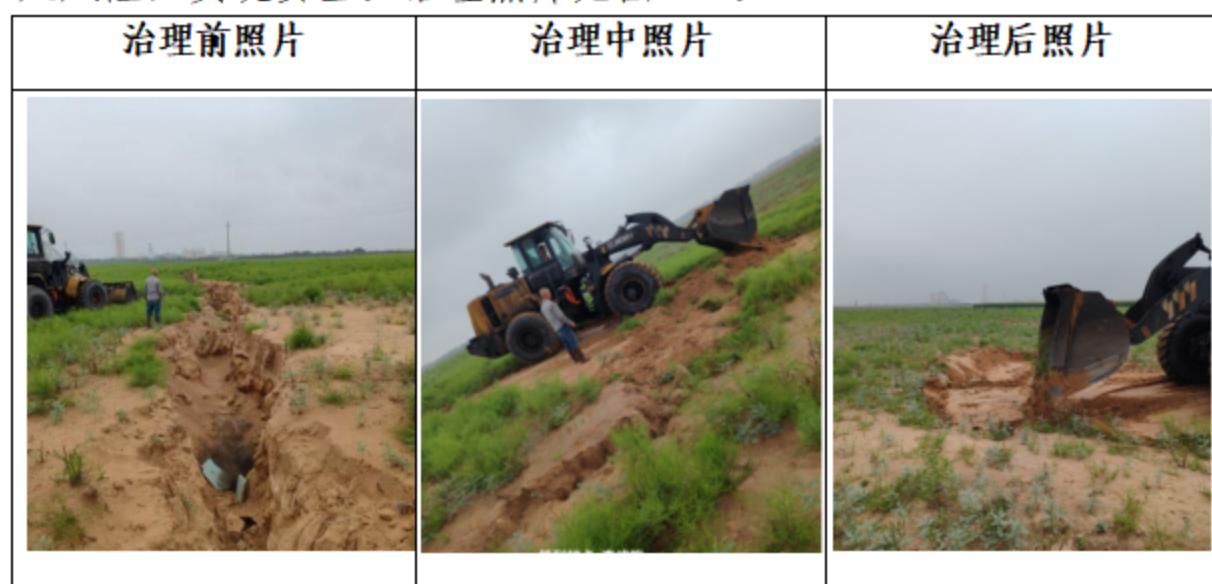
图4-1

采取机械配合人工治理的方式进行治理，采用就近挖取砂石土，就地填补裂缝，塌陷坑回填、覆土平整治理，撒播草种，投入资金30万元，治理验收面积6.229km<sup>2</sup>，减少行人及牲畜掉入风险，实现安全。治理照片见图4-1。

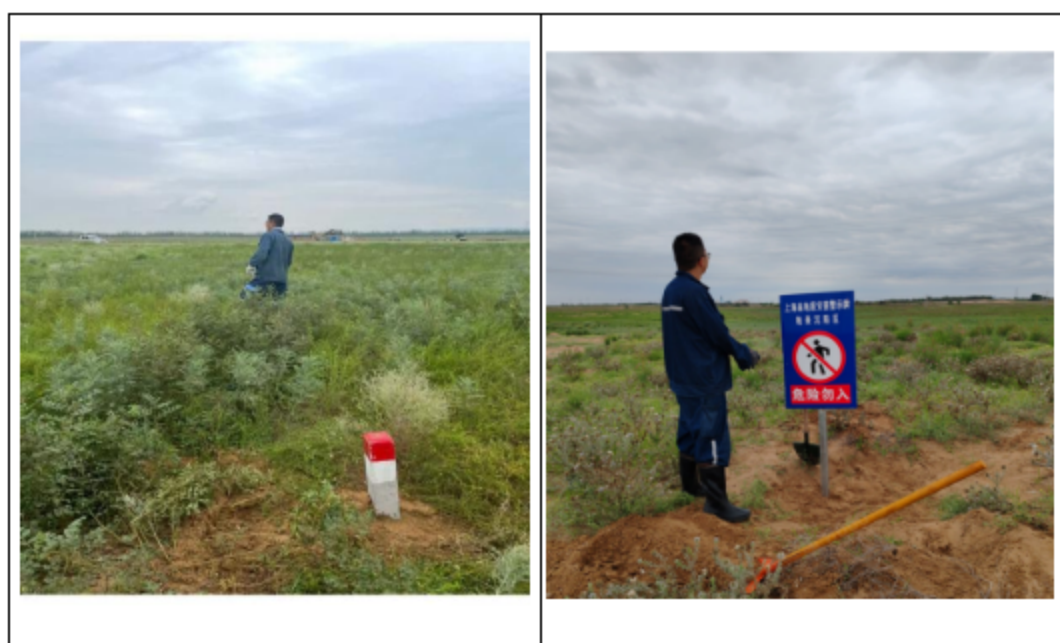
测站，共建立 180 个观测点，投入资金 0.7 万元，根据工作面推采进度进行跟踪沉降观测，进而研究工作面开采与地表岩层移动变形规律，总结岩层移动变形各项参数，有效指导矿井进行安全高效开采。在地表塌陷坑周边设立了警示牌，设立警示牌 20 块投入资金 0.3 万元。实现采动影响范围内的地表安全，见图 4-2。在矿井地表沉降影响范围内进行布设观测站，通过每月测量的数据，绘制沉降对比图，将工作面沉降的程度通过曲线图表示出来，观测站不同时期沉降数据见图 4-3。

图4-2 警示牌、监测桩
