附件：鄂托克前旗长城五号矿业有限公司2026年度矿山地质  
环境治理与土地复垦计划

# 鄂托克前旗长城五号矿业有限公司 2026年度矿井地质环境治理 与土地复垦计划的报告

矿山名称：鄂托克前旗长城五号矿业有限公司  
长城五号煤矿

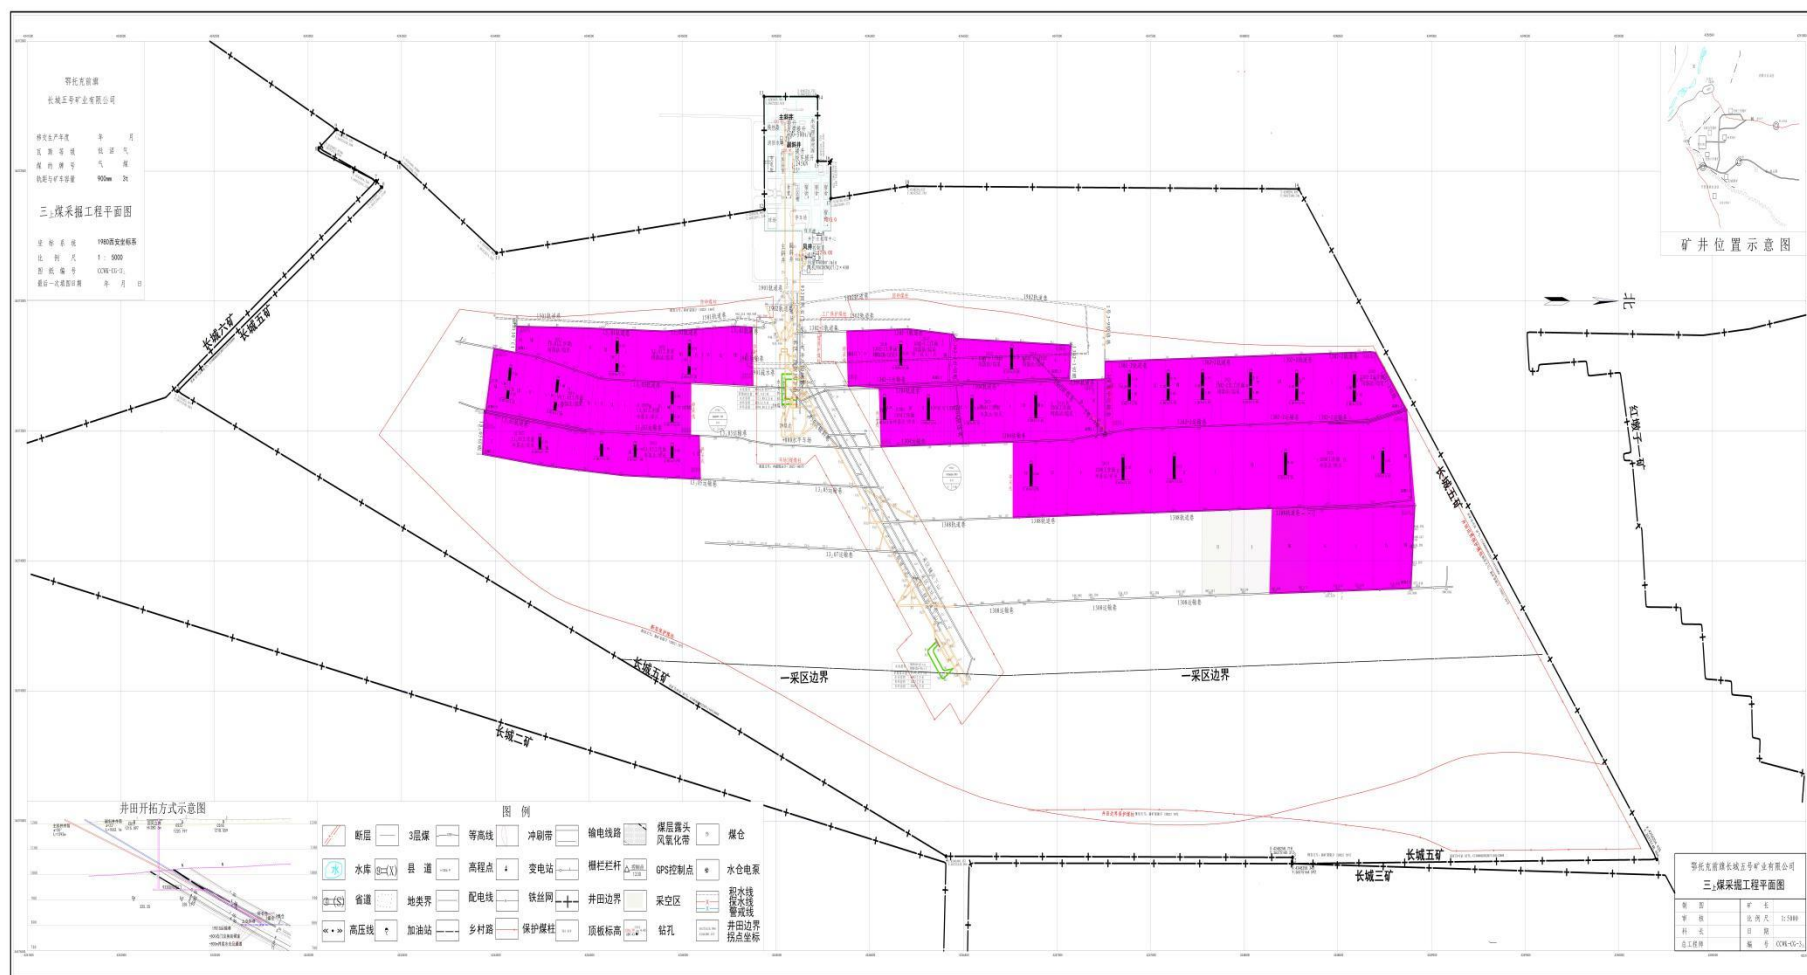
图 2-1 3 煤层采空区现状图

矿井工作面由西向东，由浅至深沿主、副斜井两侧布置，截至2025年12月底，共计动用11个工作面，其中3煤层工作面8个（1301、1302-1、1302-2、1303、1304、1305、1306、1308工作面）、5煤层工作面1个（1502工作面）、9煤层工作面3个（1901、1902和1903工作面），累计形成采空区面积3.167km<sup>2</sup>。其中，3煤层采空区面积2.504km<sup>2</sup>、5煤层采空区面积为0.262km<sup>2</sup>、9煤层采空区面积为1.229km<sup>2</sup>。总投影面积为3.167km<sup>2</sup>，采煤沉陷地面积为3.167km<sup>2</sup>。3煤层采空区与5煤层、9煤层采空区存在部分重叠，重叠面积为0.828km<sup>2</sup>。（表2采空区统计、图2-1 3煤层采空区现状、图2-2 5煤层采空区现状图、2-3 9煤层采空区现状）。

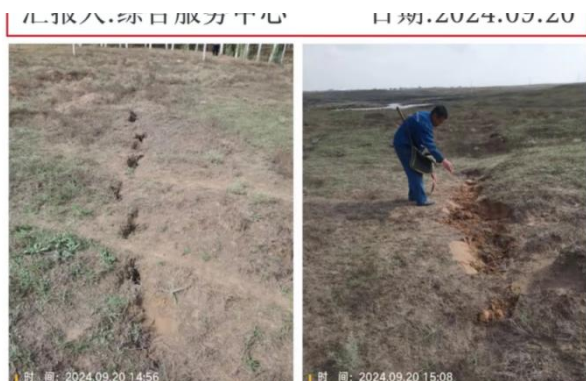
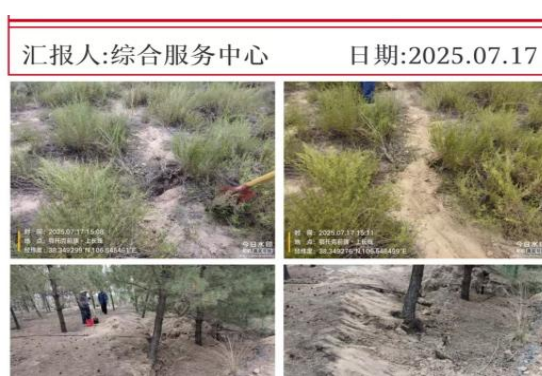
照片 3-1 3、5、9 煤层采空区对应地表塌陷治理照片

井田范围内为东高西低局部天然牧草沙地起伏较缓的地形，地表风积沙分布广泛且厚度大，煤层由西向东倾斜，埋深由浅变深，塌陷变形以大面积整体下沉为主，自开采以来，开采形成的采空区引发了一定程度的采空塌陷伴生地裂缝。塌陷裂缝主要分布于重复采动的工作面切眼、停采线及顺槽煤柱上方，切眼等部位的裂缝宽度普遍 0.1—0.3m，个别裂缝的宽度在 0.3—0.7m，极个别裂缝宽度 1.1m，其可见深度 0.5—2m，裂缝区偶尔会有台阶式离层错动现象，错落高度 0.1—0.9m，裂缝带面积约占采空区面积的 5%。

综上所述，采空区上部地表已引发沉降位移塌陷环境地质灾害，表现形式为地表位移塌陷裂缝，地质灾害危险性中等，危害程度中等，经调查分析，矿井地表沉降位移塌陷区主要分布在采空区上方。

长城五矿主要是对 2020 年至 2025 年期间开采产生的采空区引发的地面塌陷、地裂缝等进行治理，治理总面积为 2.76km<sup>2</sup>。前期治理范围为 1301、1302-1、1302-2、1303、1304、1305、1306、1308 部分、1502、1901、1903 工作面。一是矿井定期对采空塌陷区进行巡查，采取机械和人工方式对塌陷坑、裂缝及时回填，回填时尽量与周围的地形、地貌相吻合；二是对回填后的场地进行平整、人工恢复地表植被；三是做好地表变形及水质水量监测工作；四是安设了警示牌、网围栏。

矿井已经对高压线路加固、公路修复、裂缝人工回填和环境绿化治理，投入资金约 527.68 万元。实测为多段不连续的裂缝约 1160m；宽约 0.1—0.3m，地裂缝已采取机械和人工方式进行填充；除地裂缝回填处，采空塌陷区上方原有植被未被破坏，矿井完成采空区回填、平整，塌陷地裂缝回填等工程。

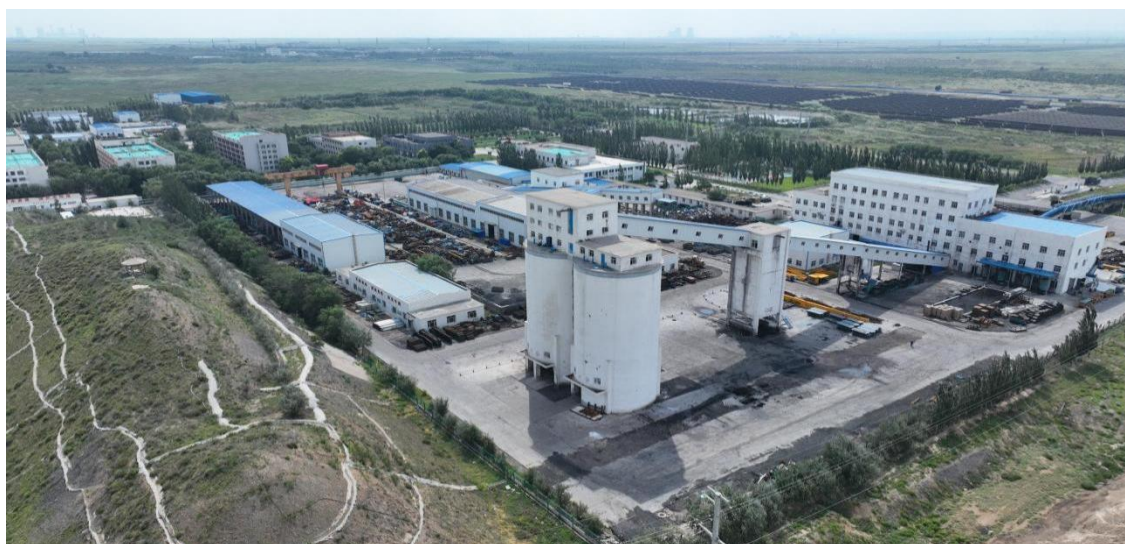
照片 3-2 西北方向鸟瞰工业广场

工业场地位于井田西部边界位置，占地  $0.153\text{km}^2$ （含充填站）。工业场地自然地形、地势较为平坦，其中主、副斜井由西向东延深布置，办公生活区在中间，回风立井和充填站布置在工业广场东部，各功能区划分明确。煤层开采设定上限并留设保护煤柱，现状条件下，工业广场不存在采空区地表沉降位移塌陷影响。

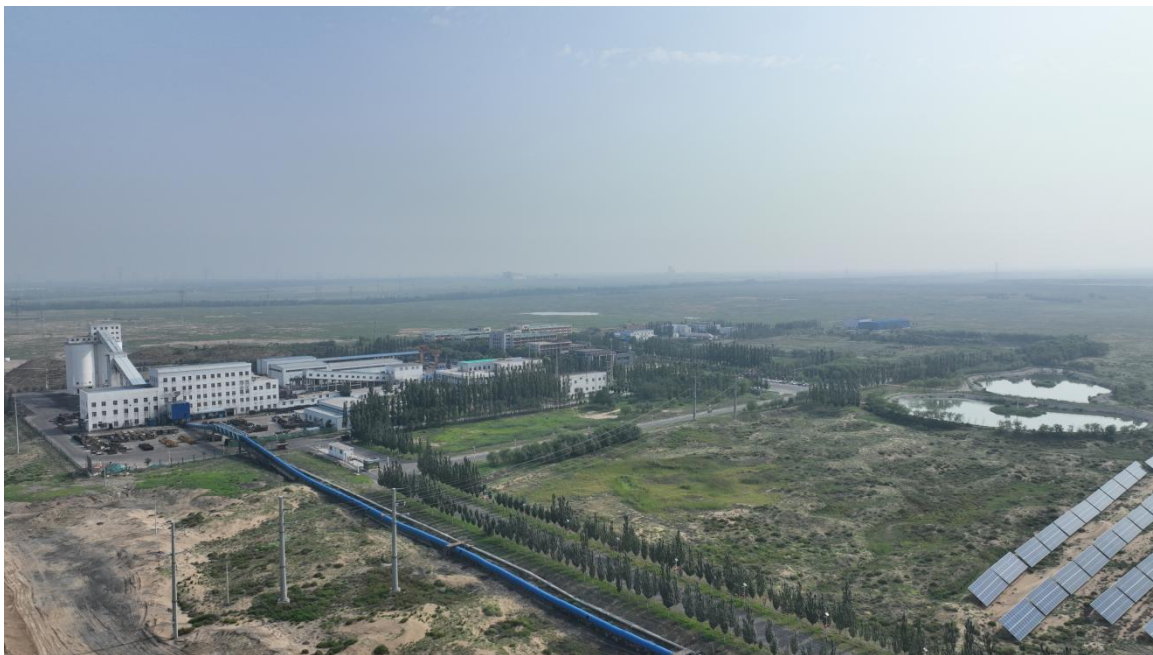
照片 3-5 西南方向鸟瞰进场道路

为了矿井生产建设需要、连接工业场地的进场道路和材料道路，总长度约 1225m，路面采用沥青混凝土结构，占地面积 0.0135km<sup>2</sup>。

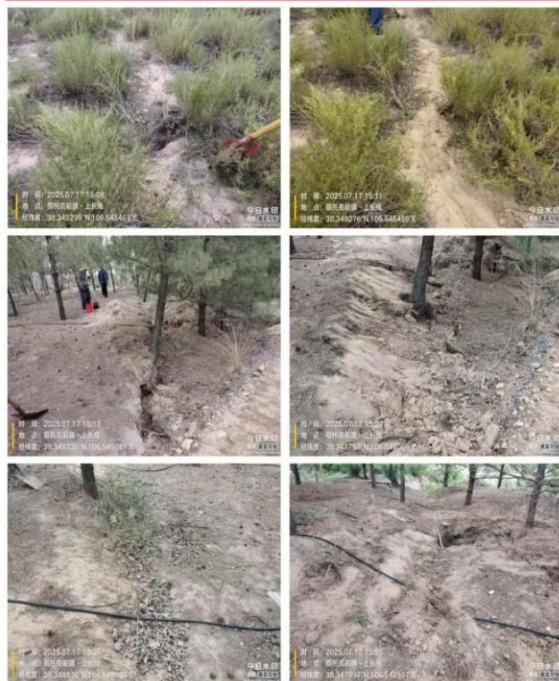
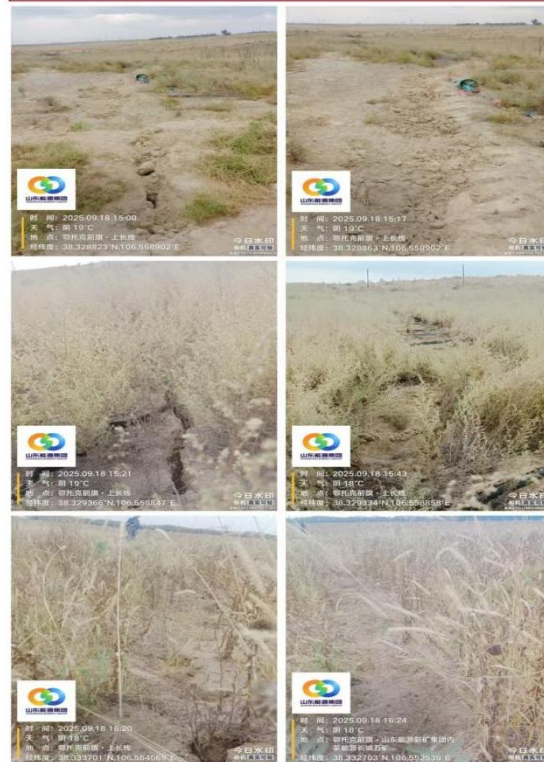
## 照片4-1 填缝治理

根据 2025 年治理计划书治理计划，2025 年主要开采 1308 工作面和 1903 工作面，1903 工作面上覆 3 煤层已开采完毕，2025 年底形成采动影响塌陷区域面积为 592594 m<sup>2</sup>，其中 1903 工作面形成采煤塌陷地面积为 313086 m<sup>2</sup>，与 3 煤层采煤塌陷区重叠面积为 194170 m<sup>2</sup>。1308 工作面采煤塌陷地面积为 279508 m<sup>2</sup>。地类多为天然牧草用地和少量耕地，损毁程度为中等损毁。

采取人工治理的方式进行治理，采用就近挖取砂石土，就地填补裂缝，塌陷坑回填、覆土平整治理，撒播草种治理面积592594 m<sup>2</sup>，减少行人及牲畜掉入风险，实现生态修复和矿井绿色、环保、安全生产双向发展。

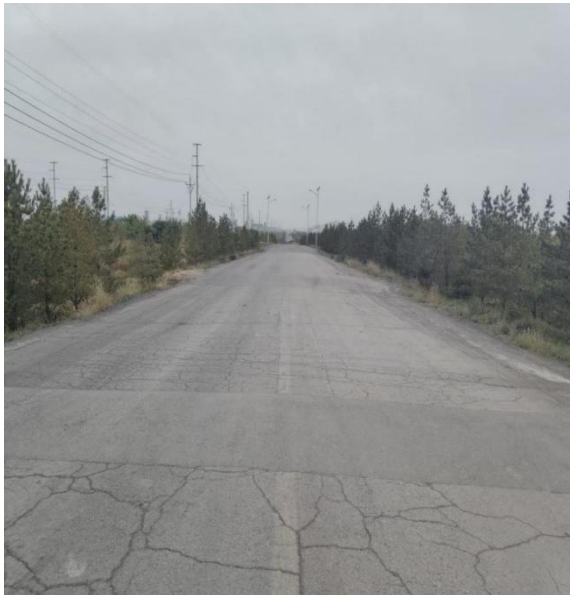
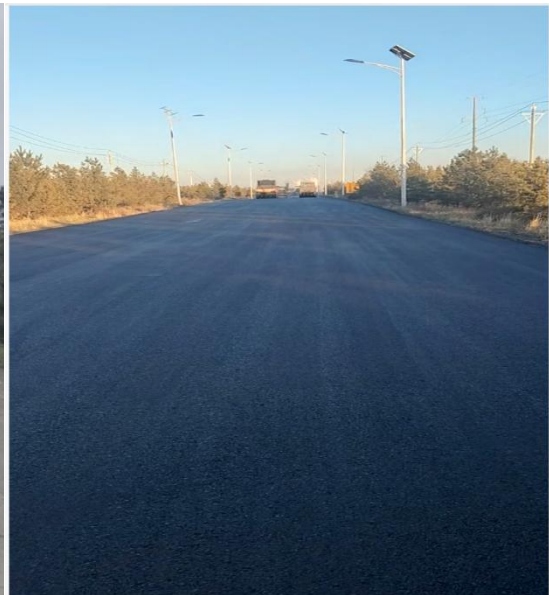
照片4-3 道路修复

道路治理前

道路治理后
