# 鄂托克前旗长城六号矿业有限公司 2026年度矿山地质环境治理与土地复垦计划

鄂托克前旗长城六号矿业有限公司  
2026年01月

## 2026年度矿山地质环境治理与土地复垦计划

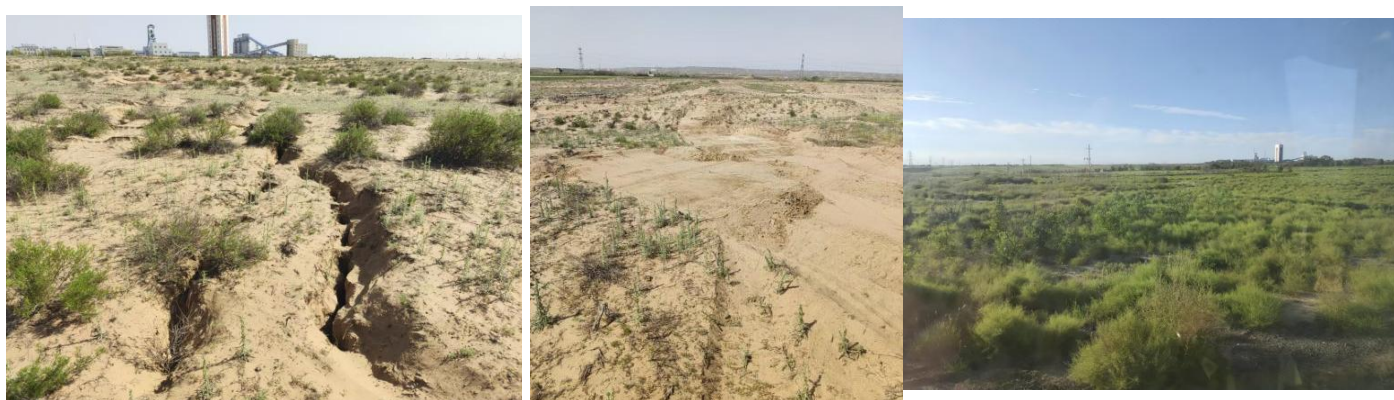
照片 3-1      3、5、9 煤层采空区对应地表照片

井田范围内地形起伏较缓，地表风积沙分布广泛且厚度大，煤层埋深也较大，塌陷变形以大面积整体下沉为主，自开采以来，开采形成的采空区引发了一定程度的采空塌陷伴生地裂缝。塌陷裂缝主要分布于重复采动的工作面切眼、停采线及顺槽煤柱上方，切眼等部位的裂缝宽度普遍 0.2-0.5m，个别裂缝的宽度在 0.5-1.0m，极个别裂缝宽度 1.5m，其可见深度 0.5-2m，裂缝区偶尔会有台阶式离层错动现象，错落高度 0.1-0.5m，现状地裂缝带面积约占采空区面积的 5%。

综上所述，采空区上部已引发采空塌陷地质灾害，表现形式为塌陷裂缝，地质灾害危险性中等，危害程度中等，经调查分析，矿山土地塌陷单元主要分布在采空区上方。

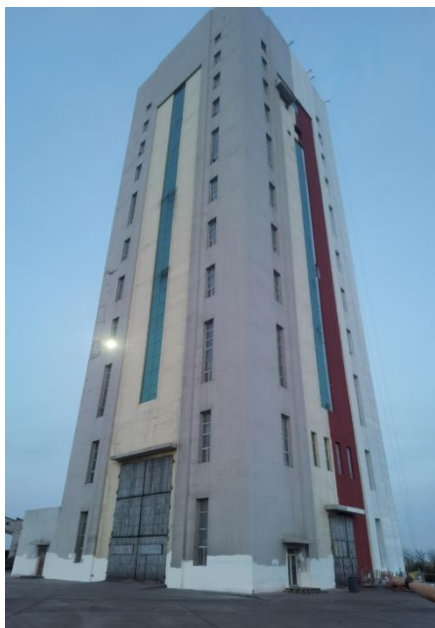
照片3-2 主井场地

自然地形、地势较为平坦，其中主、副井工业场地占  $10.90\text{hm}^2$ ，风井场地占地  $0.6\text{hm}^2$ 。工业场地采用南北朝向布置，布置紧凑，各功能区分区明确。现状条件下，主副井工业广场不存在采空区塌陷影响。

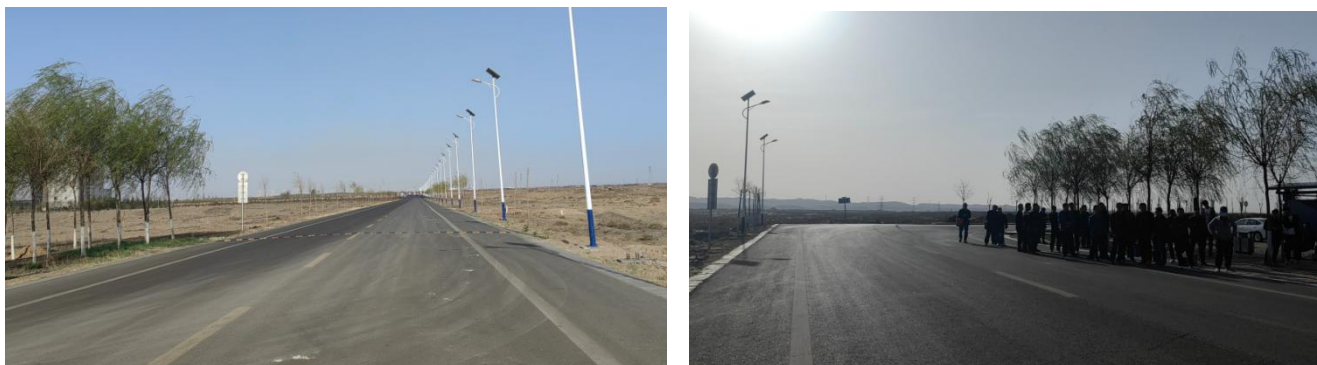
照片3-4                      矿区道路

为进出矿区、连接工业场地的进场道路和材料道路，总长

度约 2491m，路面采用沥青混凝土结构，占地面积  $1.75\text{hm}^2$ 。

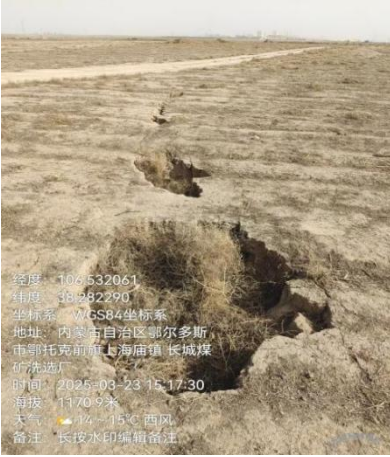
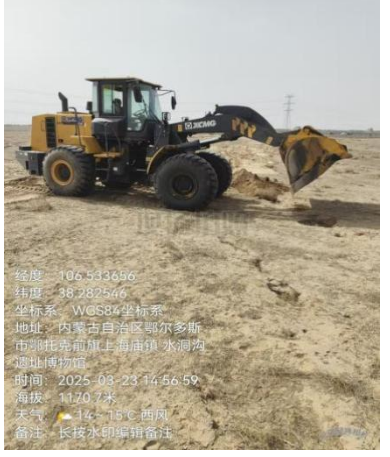
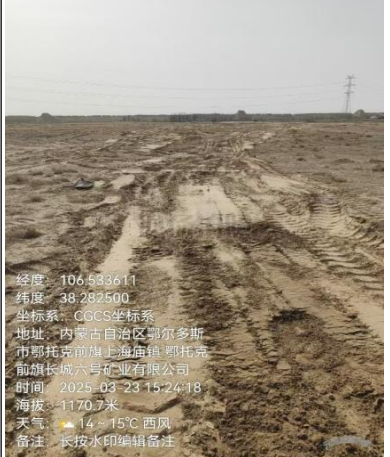
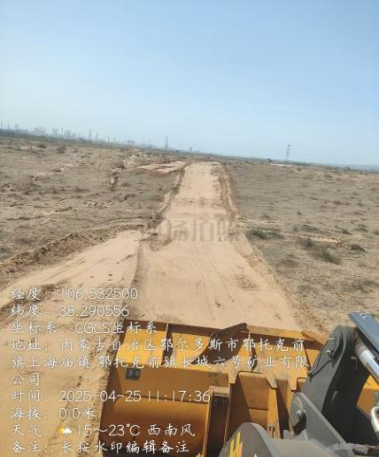
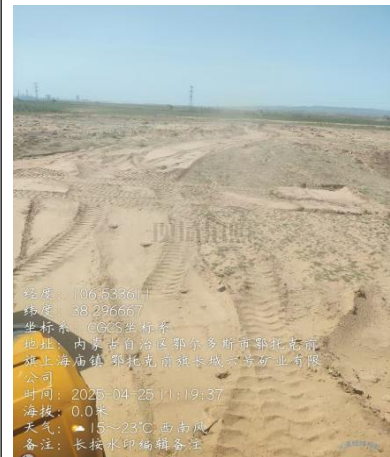
图5-1 治理照片

采取机械配合人工治理的方式进行治理，采用就近挖取砂石土、购置沙土 440m<sup>3</sup>，就地填补裂缝，塌陷坑回填、覆土平整治理，撒播草种，投入资金 20 万元，治理面积 820950 m<sup>2</sup>，

减少行人及牲畜掉入风险，实现安全。

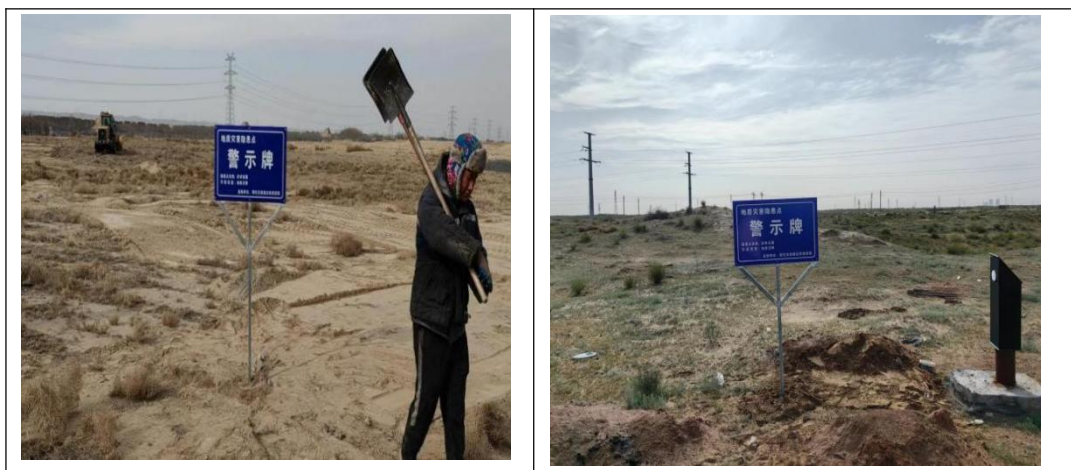
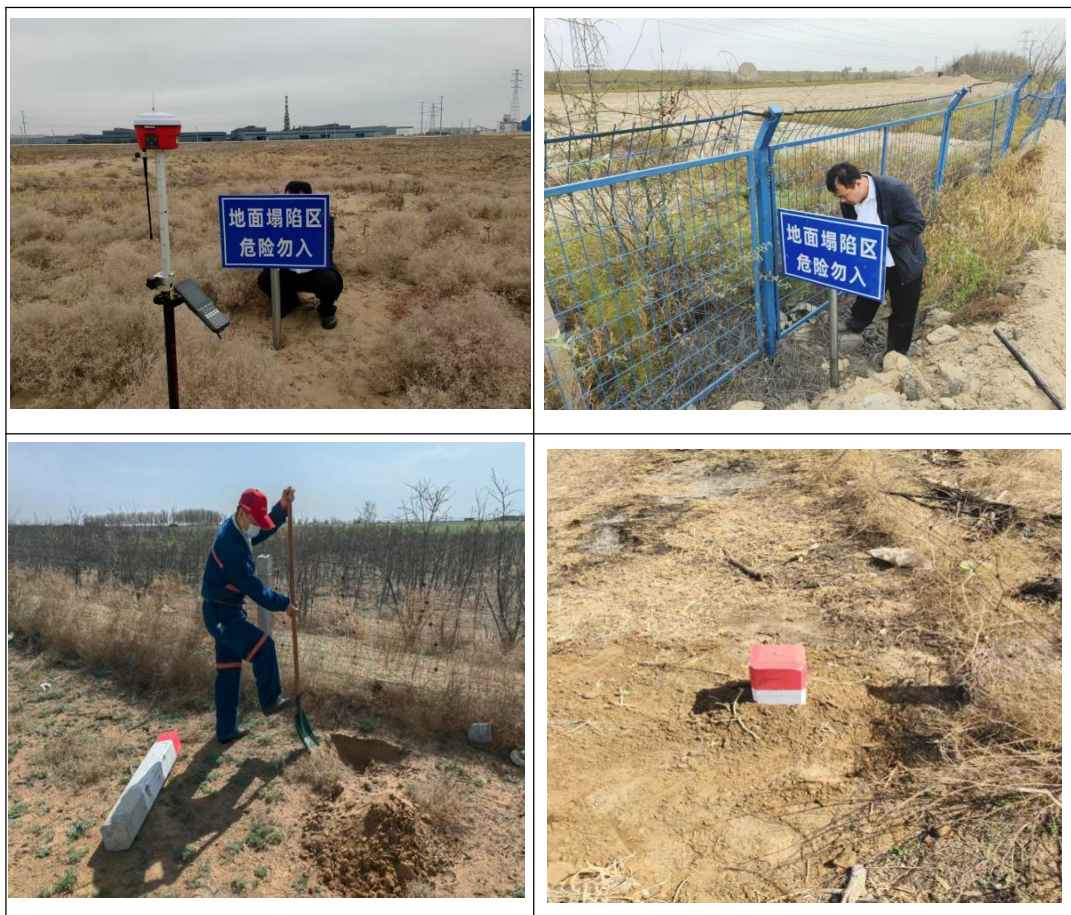
图5-3 警示牌、监测桩

根据矿井采掘接续情况，在工作面上方地表建立了岩移观测站，共建立 66 个观测点，投入资金 0.2 万元，根据工作面推采进度进行跟踪沉降观测，进而研究工作面开采与地表岩层移动变形规律，总结岩层移动变形各项参数，有效指导矿井进行安全高效开采。在地表塌陷坑周边设立了警示牌，设立警示牌 8 块投入资金 0.1 万元。实现采动影响范围内的地表安全。
